*Порт Одеса*

**АКТ № 1**  
**на виконанні водолазні роботи**  
**«10» січня 2020р.**

Цей акт склали: представники «Виконавця» «ТОВ «ІНІЯ» технічний директор Кувшинов С.С., водолаз 1 кл. Петреченко О.М. та представник «Замовника» компанії LP «Mister Drake PC» Голіков Ю.О. в тому, що, згідно з договором № 26/12-19 від 26 грудня 2019р. з компанією LP «MISTER DRAKE PC», ТОВ «ІНІЯ» з 8 по 10 січня 2020р. виконав підводно-технічні роботи з обстеження затонулого плавбункеровщика «Делфі» з метою визначення його положення на ґрунті і отриманих ним пошкоджень.

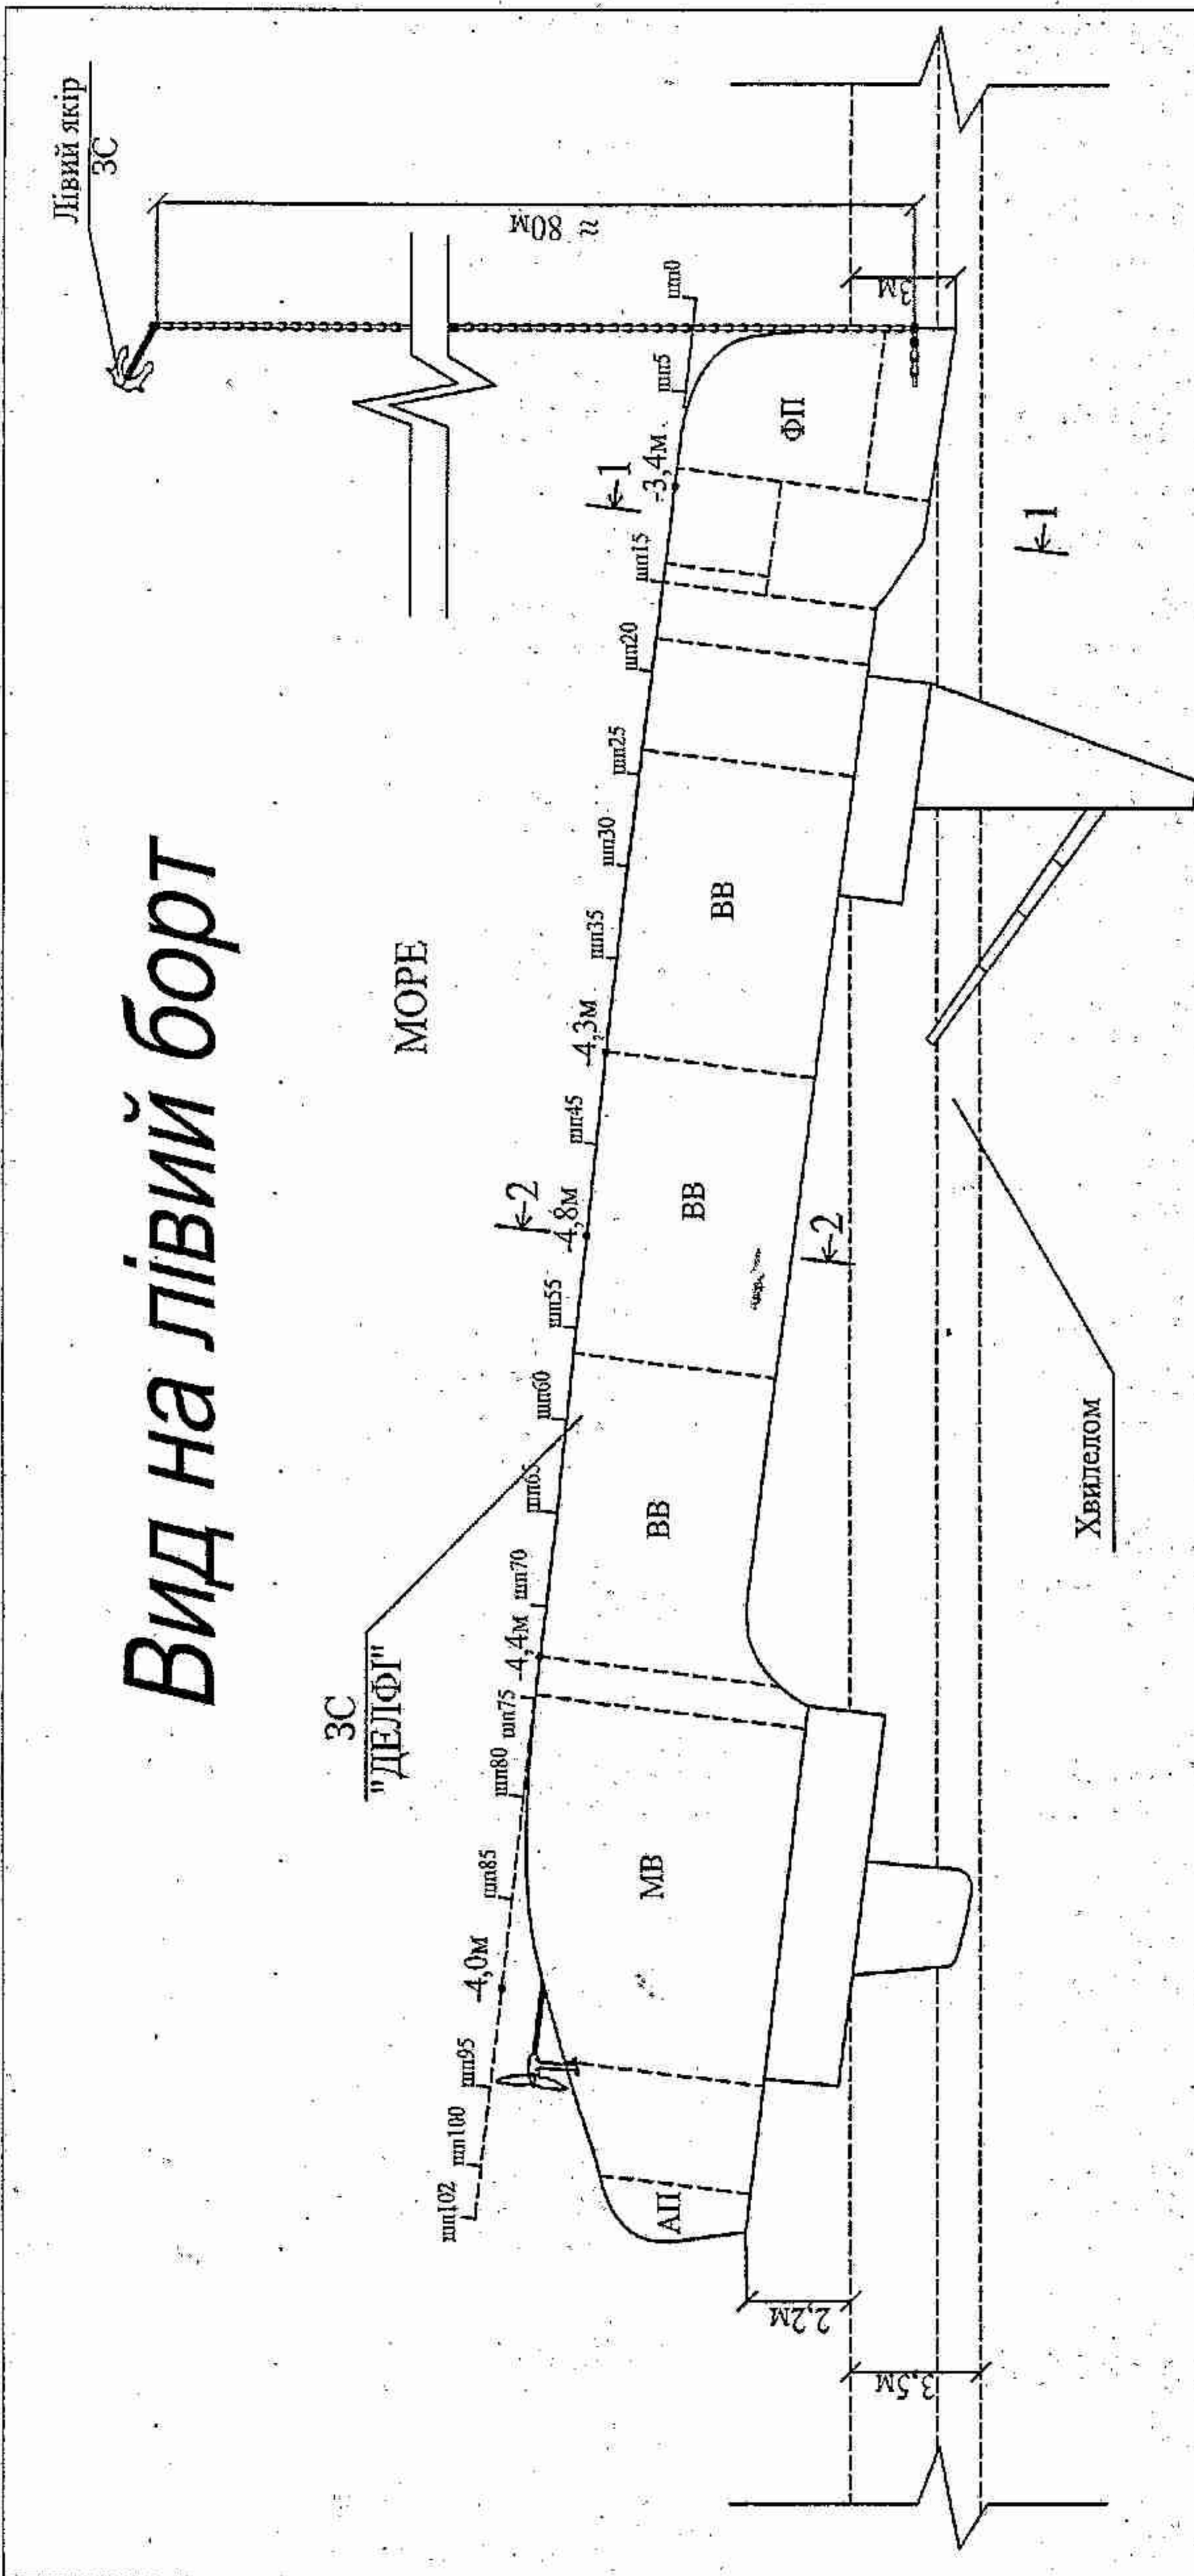
# Вид на лівий борт

- в районі гребних гвинтів (шп. 90) – 4,0м;
- на рівні лобової переборки надбудови (шп. 73) – 4,4м;
- мідель (шп. 50) – 4,8м;
- в районі переборки між 1-м і 2-м танками (шп. 40) – 4,3м;
- в районі переборки форпіка (шп. 10) – 3,4м.

Положення відносно хвилерізу: палуба юта знаходиться на відстані 2,2м від бетонних масивів хвилерізу в сторону моря, кожух димової труби опирається на масиви, борт судна в районі бака (до шп.19) лежить на масивах хвилерізу, перекриваючи їх на 2,0м. (див. графічний додаток)

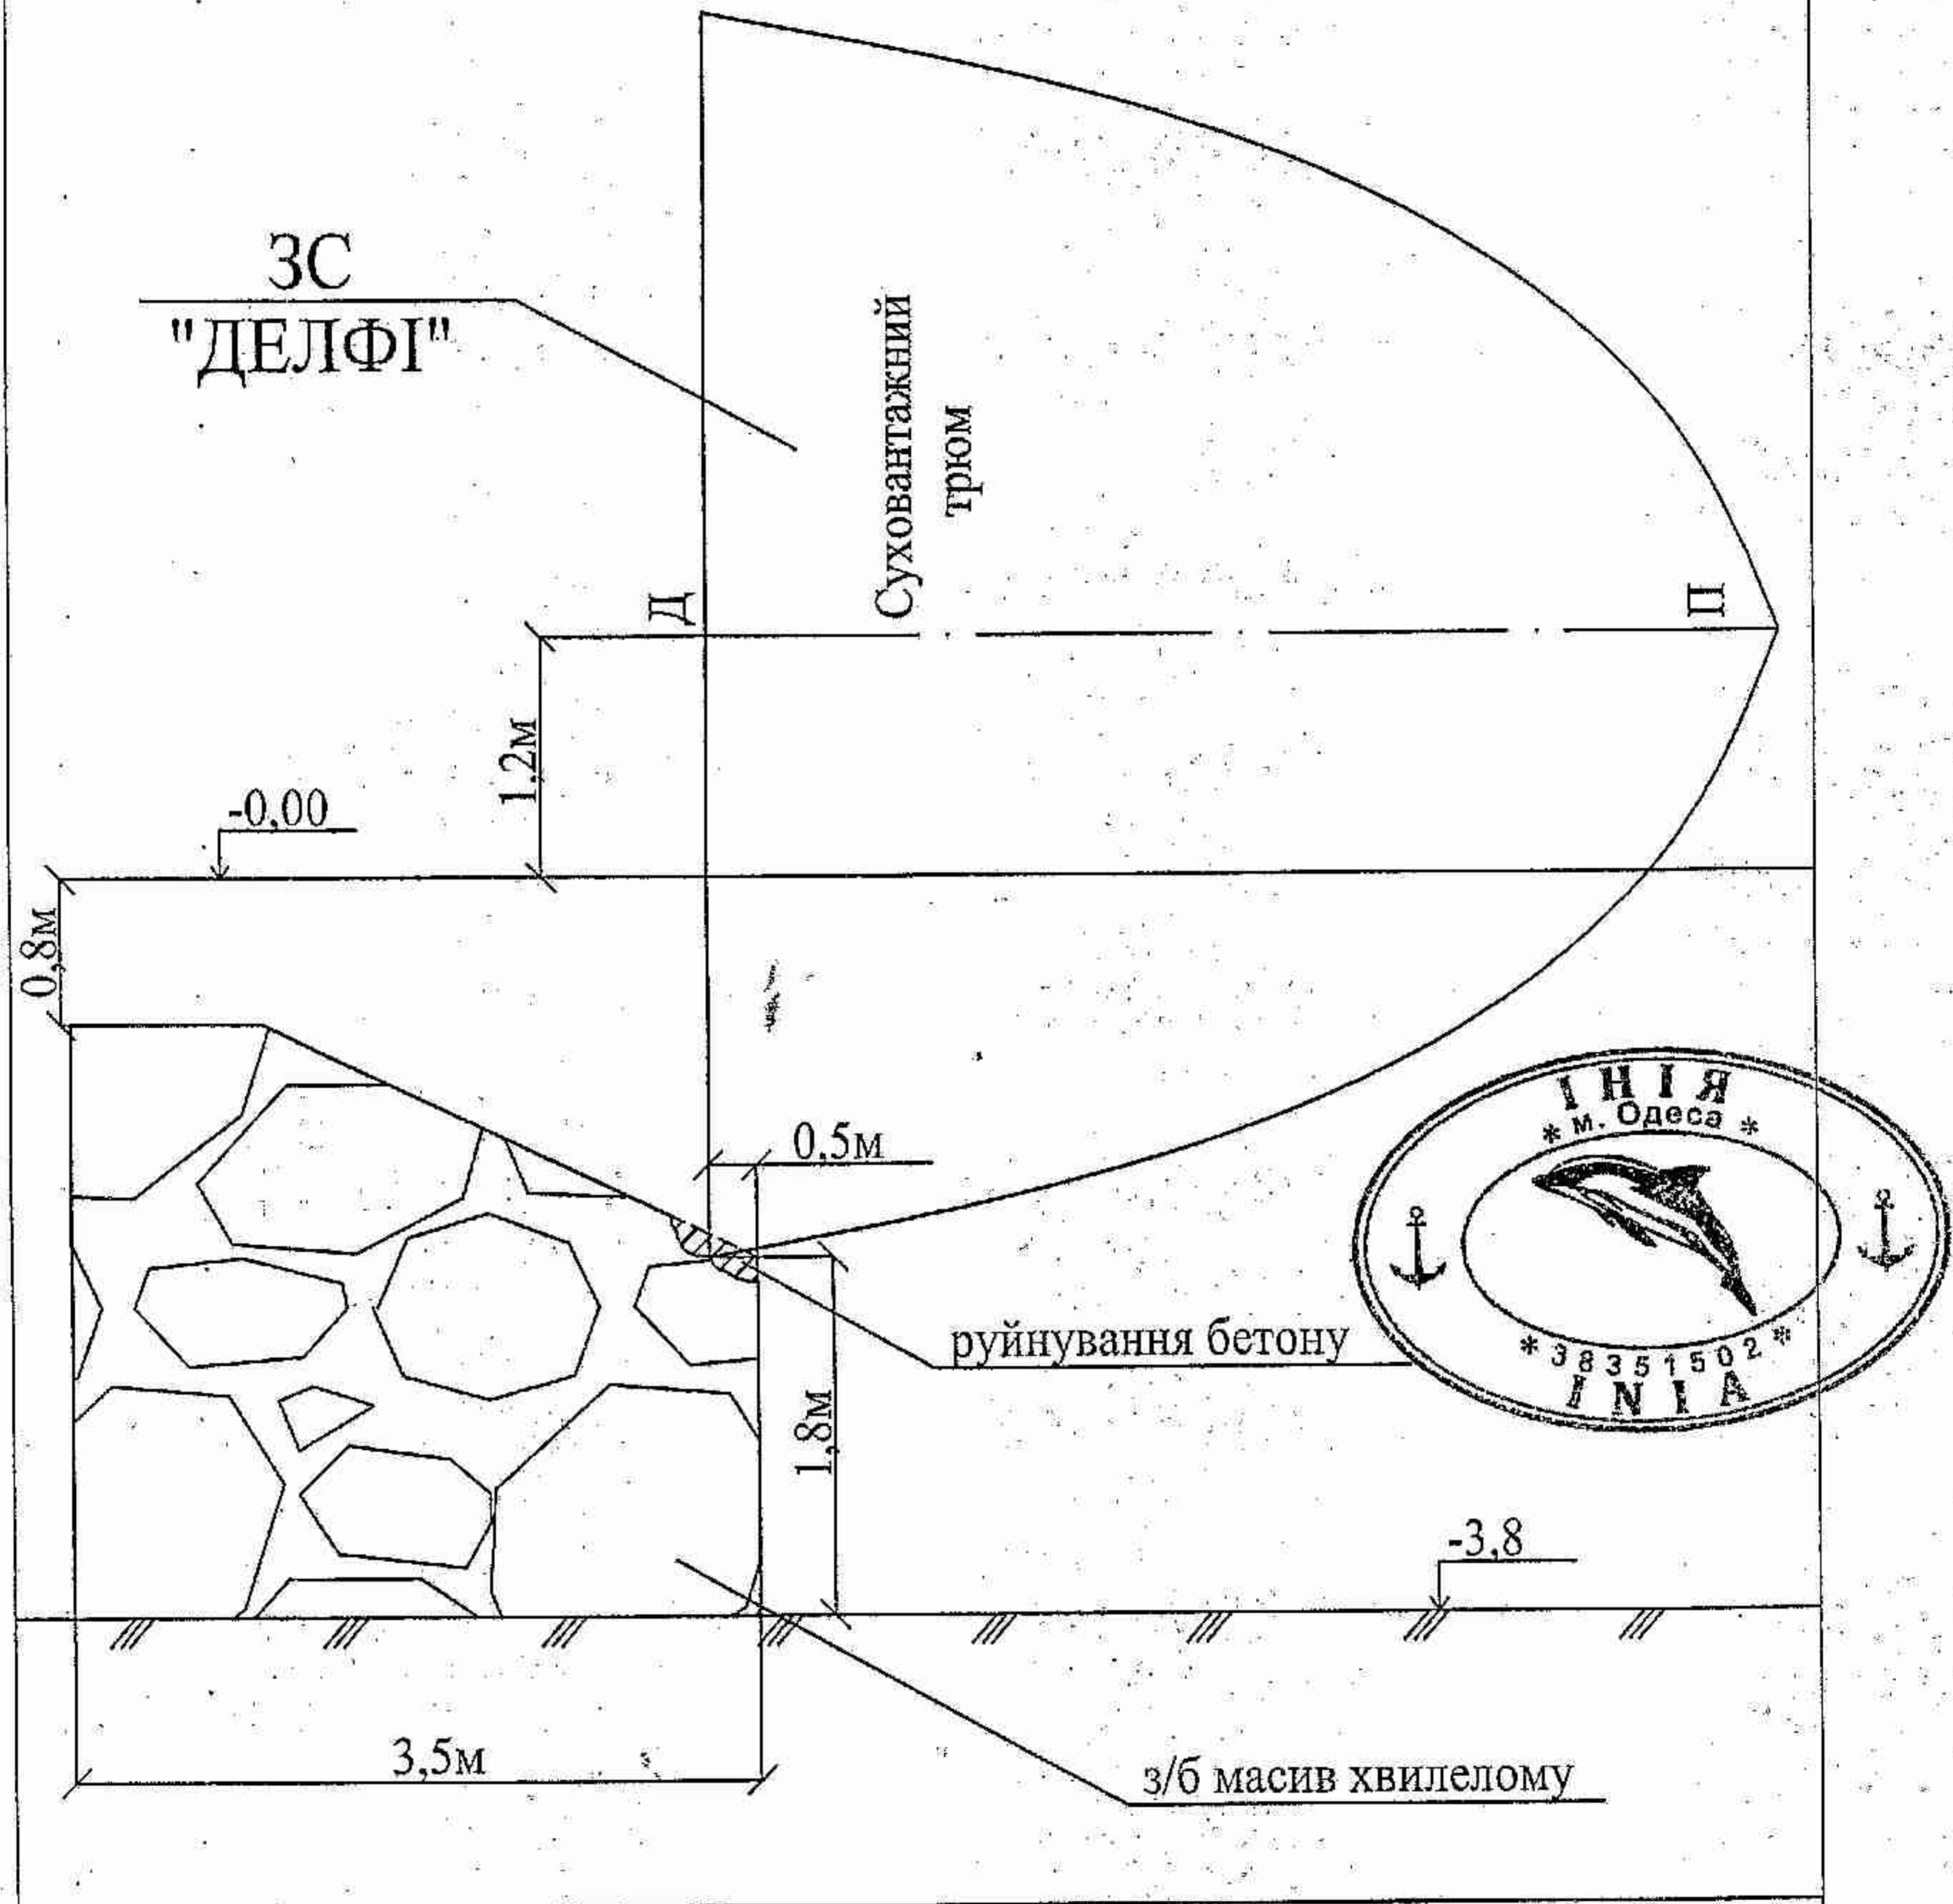
# 1-1

Перетин по шп. 12  
Вид в корму

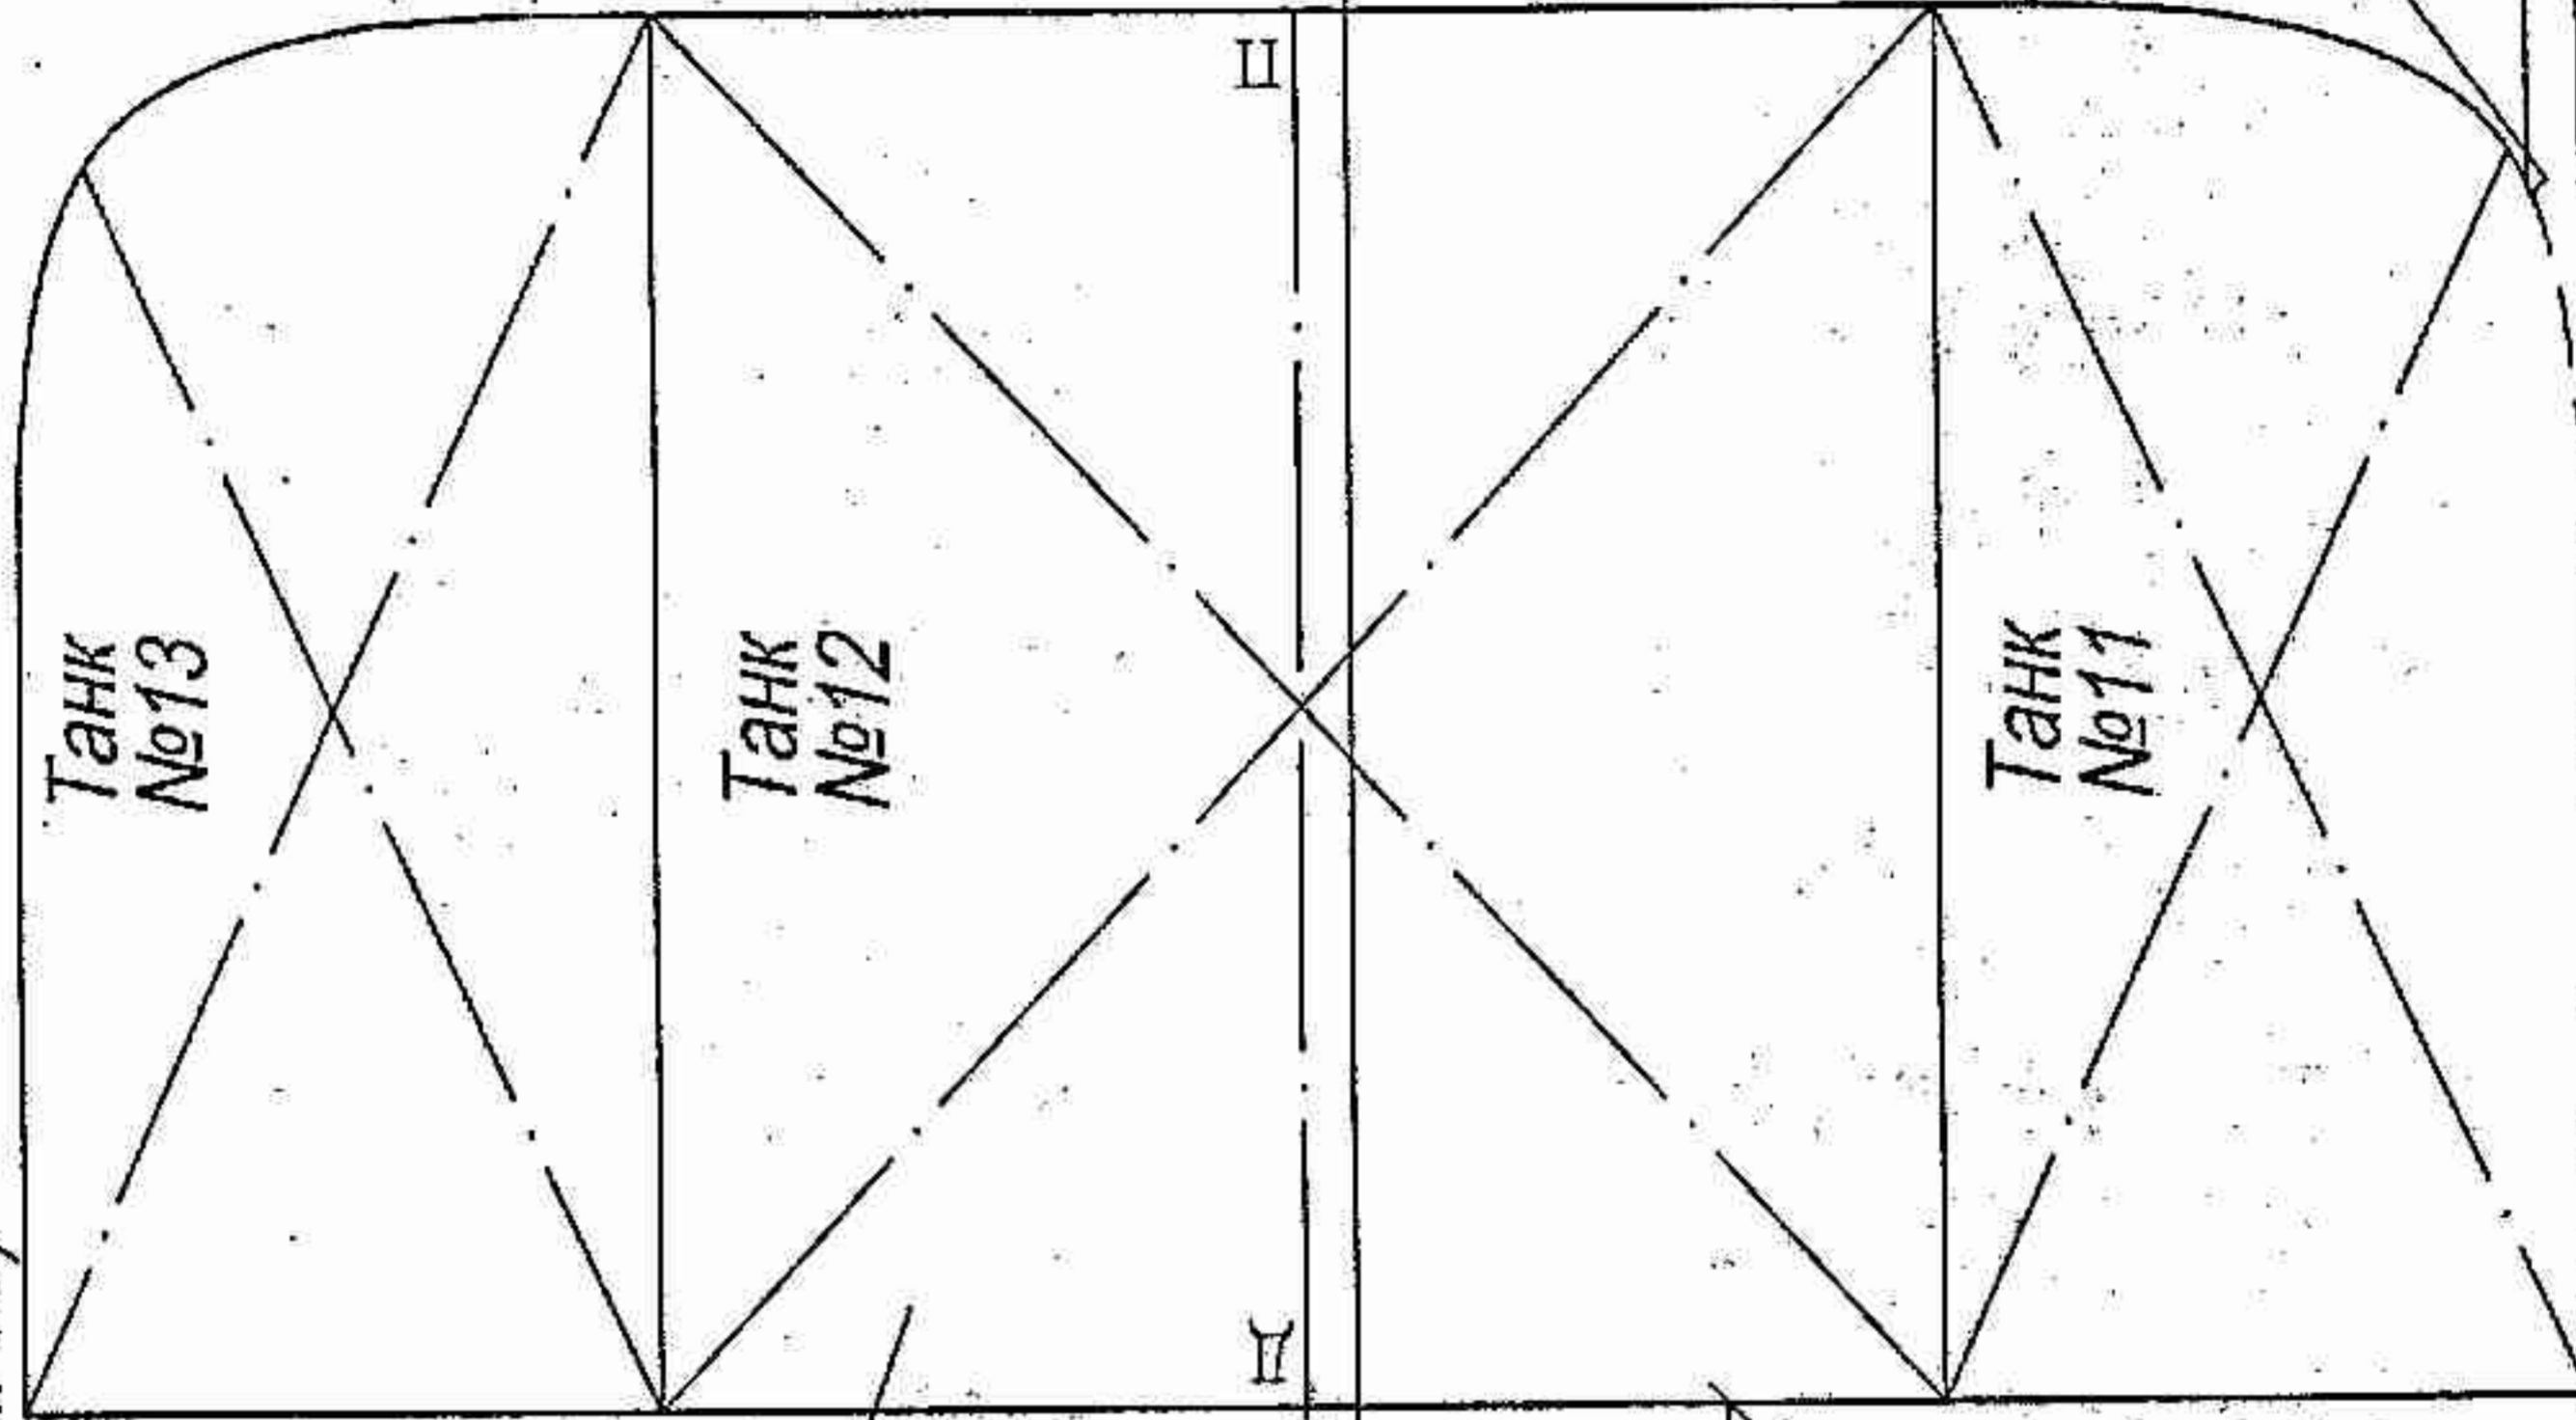
2-2  
Перетин по мидель-шпангоуту (шп. 50)  
Вид в корму

Від носової переборки кофердаму в напрямку носа права скула судна має пошкодження вигляді рваної пробоїни видимою шириною до 1,3м, довжиною 5,0м. В пробоїні проглядається деформований набір, внутрішнє обладнання. Далі в ніс пошкодження скулового поясу обшивки у вигляді рваних пробоїн видимою шириною до 30см і пластичні деформації простягаються до насосного відділення (див. відео).

ПОШКОДЖЕННЯ ОБШІВКИ

з/б масив хвилелому
