АКТ

РОЗСЛІДУВАННЯ АВАРІЙНОЇ ПОДІЇ,

що сталася в акваторії Чорноморського морського порту 22.10.2021 року
близько 08 год. 37 хв. з т/х «Naksa» (IMO 9070503, прапор – PALAU,
судновласник: GARNAT TRADING & SHIPPING PTE LTD (SINGAPORE)
/ IMO 6161864, морський агент: ТОВ «ТЕК-ТРАНС ГРУП ФОРВАРД»,
адреса: Україна, 68001, Одещина, місто Чорноморськ, вул. Транспортна,
буд. 3, офіс 8), – навал на причал

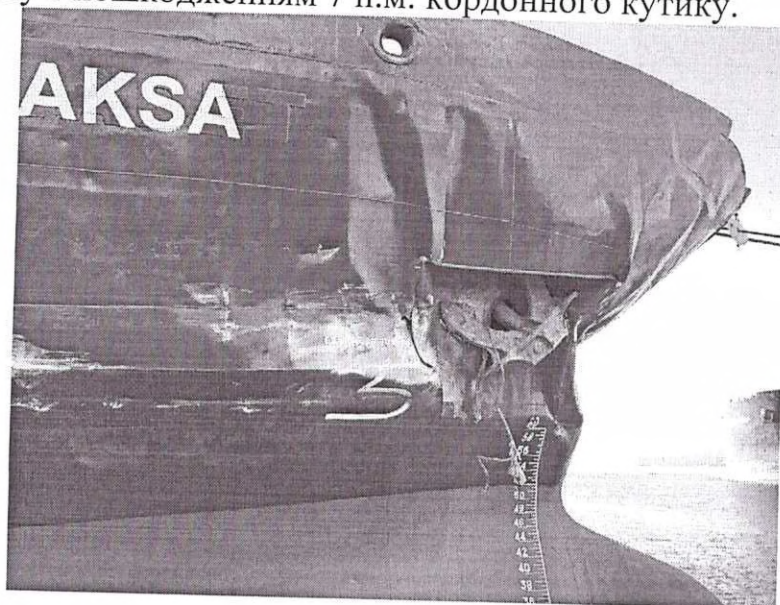
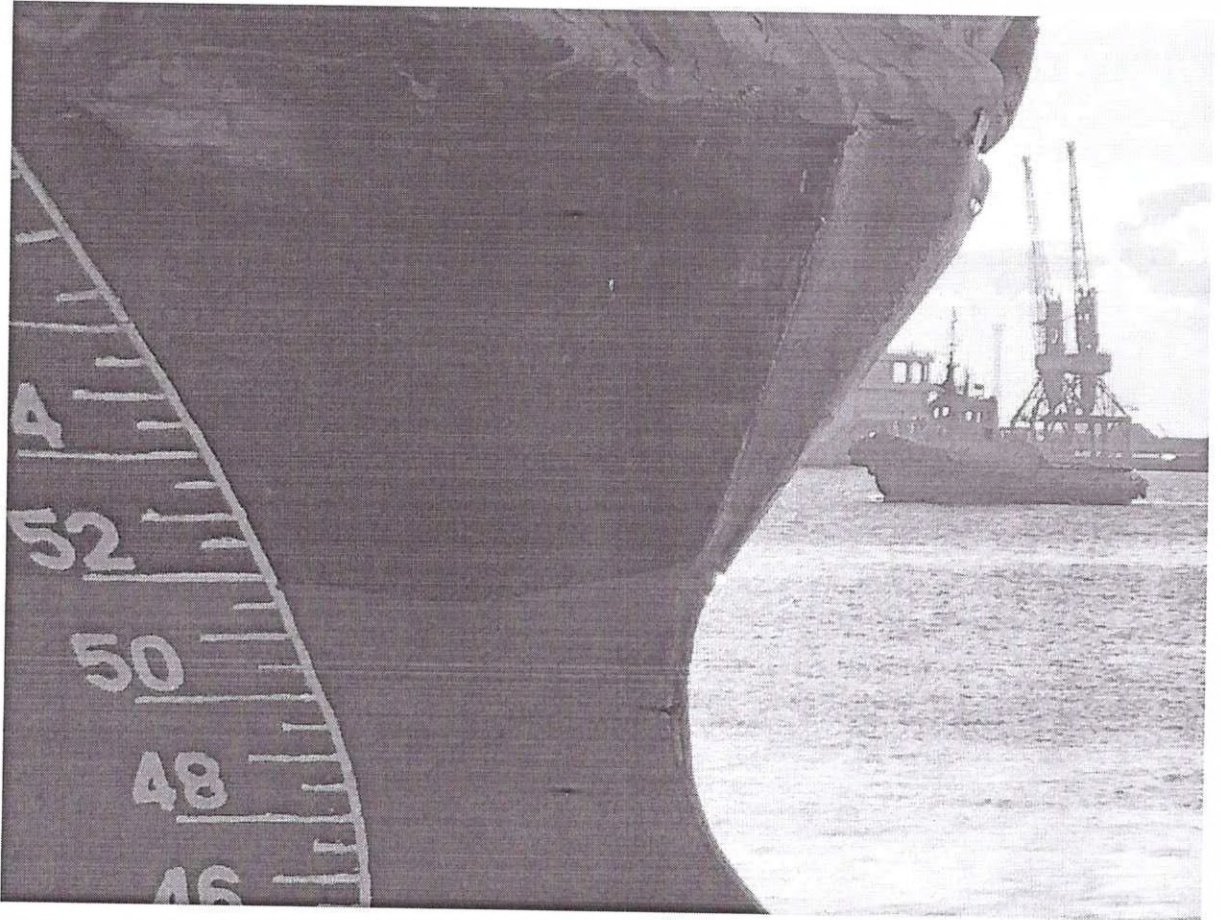
Комісією встановлено, що у результаті аварійної події, навалу судна на причал було пошкоджено корпус, носова частина судна над «бульбою», носова частина правого борту, які отримали рвані пробоїни, зокрема було пошкоджено:

- корпус, носова частина судна над «бульбою», носова частина правого борту, які отримали рвані пробоїни;
- значні пошкодження вантажного причалу № 17, руйнування бортової балки по всій висоті довжиною 3,3 м; пошкодження та відрив кордонного кутика руйнування бетонної поверхні причалу та колесо відбійного бруса, також підводні руйнування, що потребують ремонту;
- пошкодження вантажного причалу №18, видиме руйнування кордону причалу з пошкодженням 7 п.м. кордонного кутику.
